大兴九顿搜索打捞报告 20211015

撰稿人：朱铁俊

日期：2021年9月27日起始—2021年10月9日

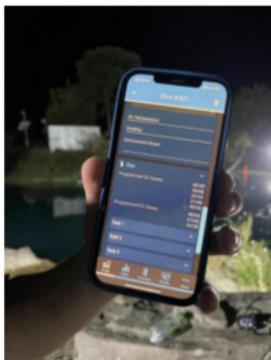
---DJ_shearwater.jpeg

注4：两人各自携带的气体设置见下图：

根据事后对尚余存气体的测试，比例误差不超过1%

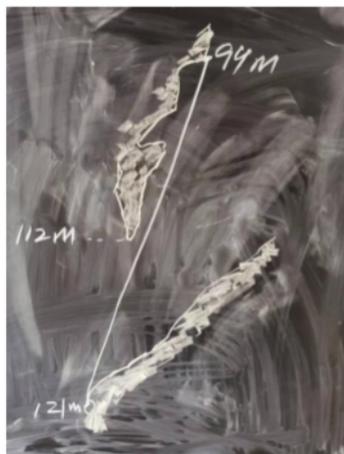
——120 主线.jpeg

九顿北洞的洞穴入口在约 40 米深处，从洞口沿主线向内 20 米后可到达 50 米深处的垂直竖井入口，从 50 米到 60 米有一点斜度，从 60 米到 90 多米几乎是一个不规则的垂直竖井通道。从 99 米到 121 米的主线长度 25.5 米，中间没有结点。但实际通道有一定斜度，见图示：

根据曲线可知他们约在 11'45" 到达 120 米，约 13'00" 时离开 120 米，随后急速上升，在 15' 时停止在 84 米左右。在此深度徘徊了四五分钟后，通过曲线可知，又翻过了一个 88 米的屋檐，上升至 57 米。

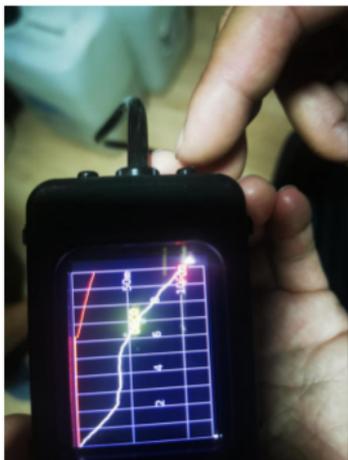
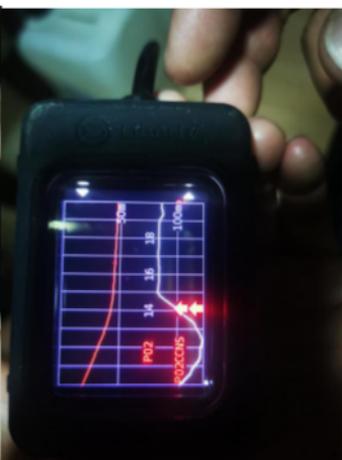
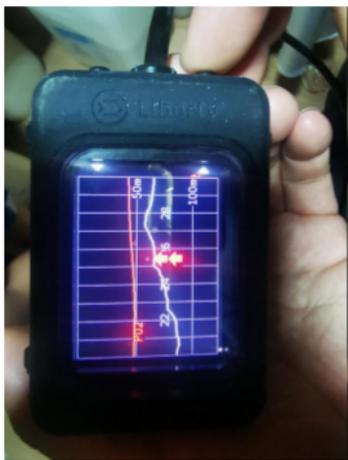
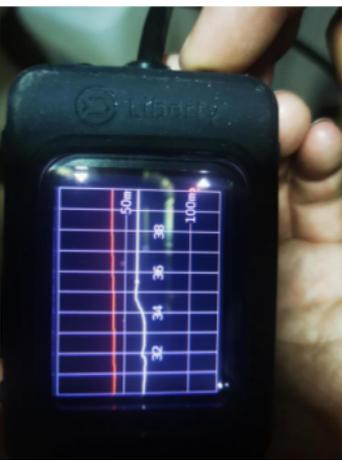
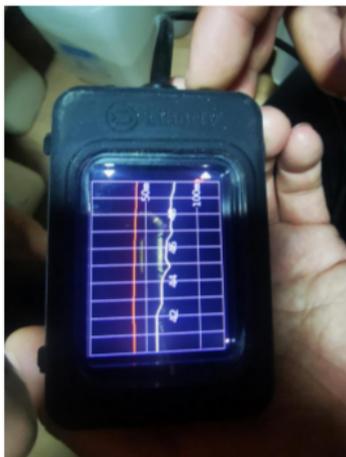
打捞装备以后，DJ 的 CCR 因内部浸水十几天，加之部分化学腐蚀，导致机头受损，进行维修之后，纪录显示在潜水第 9 分 13 秒时机器报警氧分压超过 1.6，直至第 14 分 20 秒时解除报警，期间最大氧分压值达到 2.08。达到或超过 2.0 的总时长 104 秒，达到或超过 1.6 的总时长 307 秒。第 20 分 55 秒时再次达到 1.6，并维持 7 秒。

第 29 分 35 秒时机器剔除了 1 号氧感应器。

第 30 分 56 秒时机器剔除了 4 号氧感应器。

第 44 分 17 秒时报警提示检查氧感应器。

注：连续剔除氧感应器或报警，可能意味着已经进水或氧感应器故障。此后数据不一定可靠。

注 5：造成氧分压过高可能的原因包括但不限于：电磁阀漏气；氧气 MAV 漏气；下降速度太快；下降过程中手动补氧过多。

注 6：对维修后的机器的整体测试过程中，电磁阀工作正常，氧气 MAV 存在少量缓慢漏气，引发的原因不明。

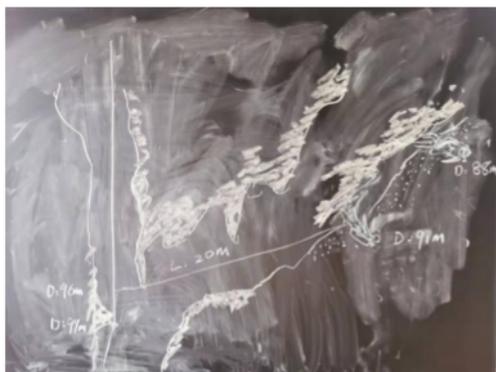
——发现位置.jpeg

最终发现他们俩的地点相隔不过四五米，在坡底和坡上面对面相对。DJ 是一个半仰卧的状态，面对坡上，头比较低、脚比较高，卡在一个斜坡上，手臂稍稍抬起张开，身体和腿部呈 *trim* 姿态。ZW 是一个侧躺的状态，左侧在下，面对坡下，手臂张开怀抱的姿态，双腿自然伸直，下半身在一个不到 1 米高的岩石屋檐底下。

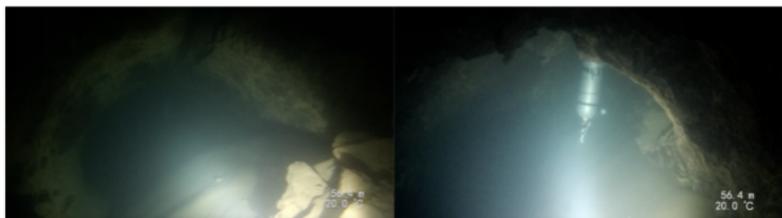
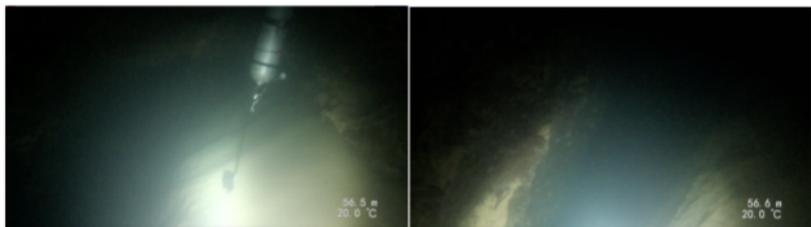
其中 ZW 的 11/62 已吸空，漂在 57 米的一个横向通道的顶上，估计是从下面至少 62 米以下区域飘上来。
