《第三方视频分析》

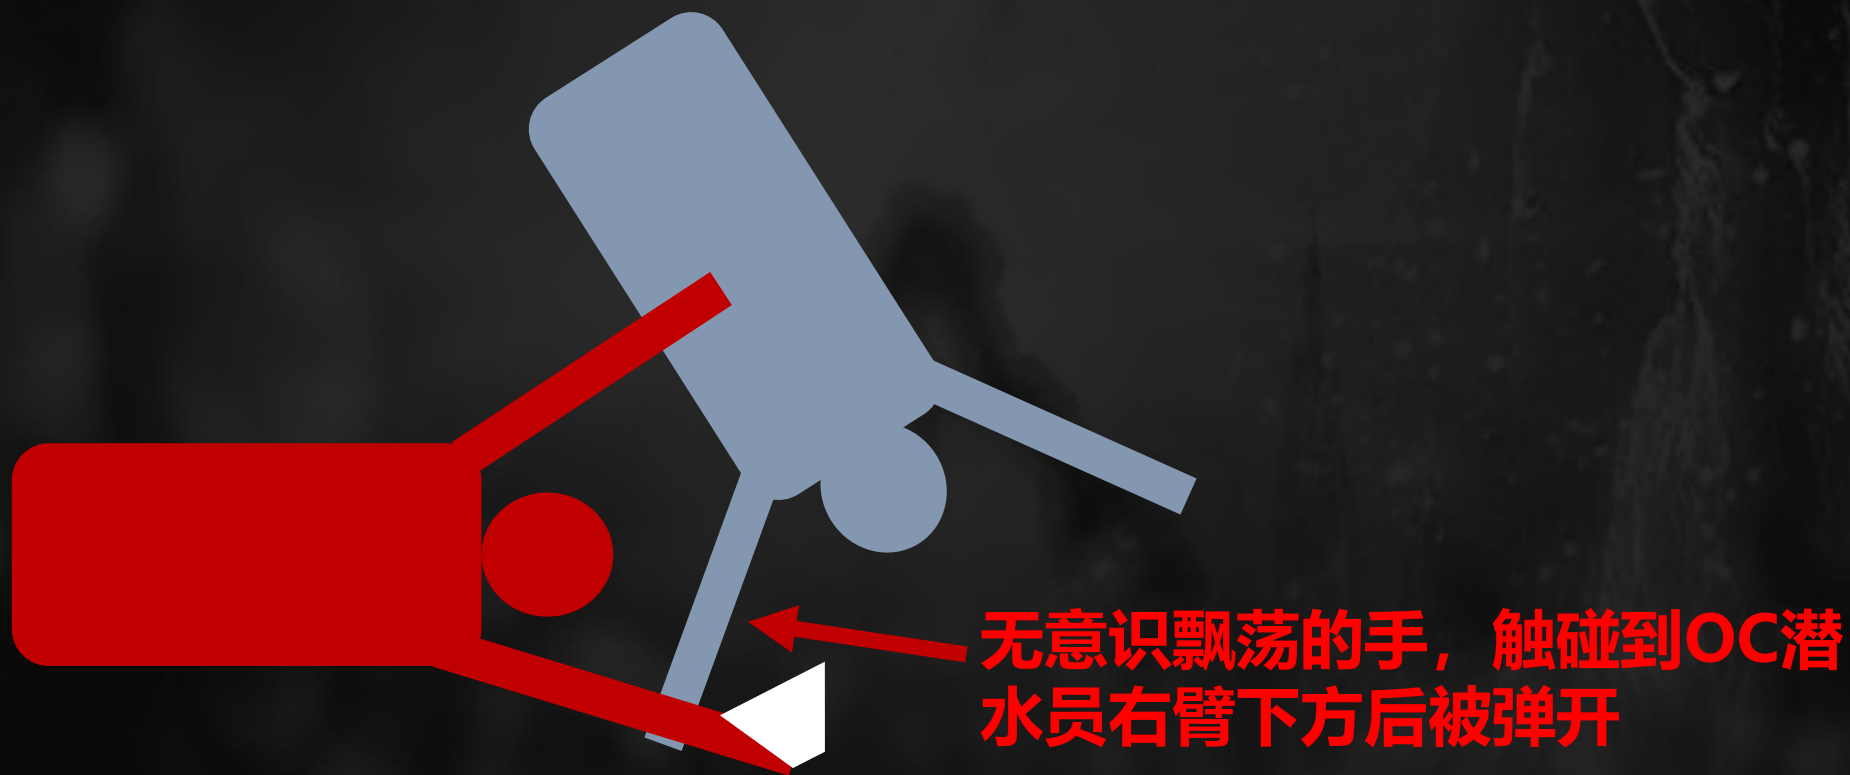
【007视频】位置解读

1. 前3-4秒， 右手倒挂GoPro始终未改变， 胸前红色干衣清晰， 并且有干衣管， 左手臂上有SW电脑表。左手抓着CCR潜水员右侧躯干（可能是肩带或其他部位）。虽然OC潜水员脸部被CCR潜水员的右手臂遮挡， 但画面顶部中间位置露出一点点二级头和气泡。如调大音量则可听到气泡和呼吸声合拍。结合006， 007视频， 所有信息相互印证， **此刻OC潜水员状态依然正常。**
2. 第4秒开始出现一只无意识状态的手， 由于不可能是OC潜水员自己的左右手， 因此结合OC潜水员左手抓CCR潜水员右侧躯干推断， **这应该是CCR潜水员的右手**。第4到16秒连贯来看显示由于抓扯的距离变化， CCR潜水员的右手背面碰到OC潜水员右臂下方后被弹开。**整个过程中， 这只手处于无意识、 无反应状态。**
3. OC潜水员右手腋下显示多个气瓶挂钩， 可再次确认OC潜水员右手挂着GoPro。
4. 第9-11秒的手部特写与006片段中第5.28秒“被抓的手” 袖子同为黑色干衣， 相似度极高， 应是男性潜水员。

GoPro拍摄机位是倒挂在OC潜水员右手的电脑表腕带上，自动拍摄

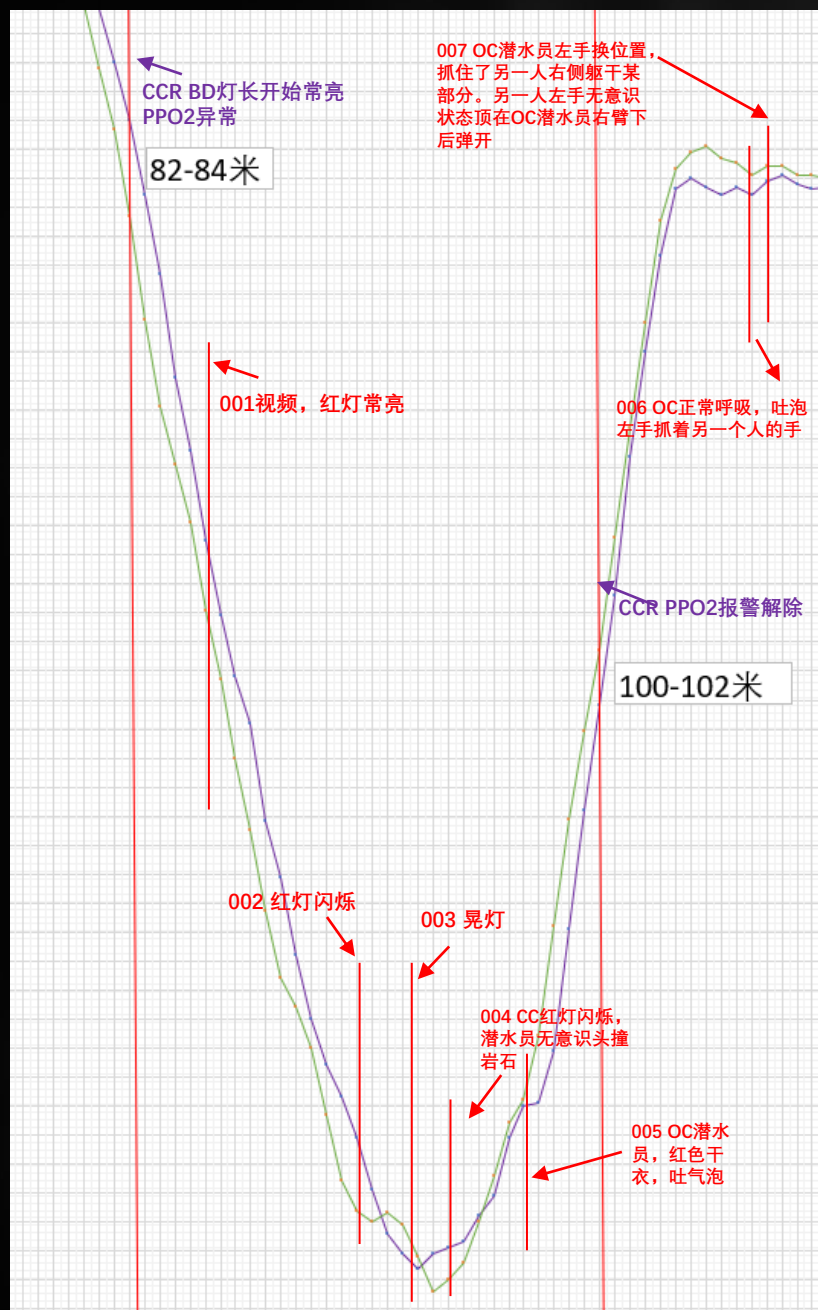
将7个视频的时间轴整合到两人的潜水曲线中，更为直观。

1. 7个视频中的相对时间基本准确，误差应该小于10秒（图上一个格子）
2. 视频和曲线的对齐可能存在误差，但001视频一定在CCR红灯常亮之后。偏移量由三个对齐点决定：
 - ① 002视频红灯闪烁时，OC潜水员依然在CCR潜水员上方，且画面稳定；
 - ② 004视频中CCR潜水员疑似无意识头盔撞击岩石方向是向上，所以表明是在最初的上升阶段；
 - ③ 006和007视频中OC潜水员抓着CCR潜水员，浮力控制应该已经稳定，且电脑表的深度差应该小于1米。
